急傾斜地の崩壊区域調書

様式5-4 危害のおそれのある土地等の座標位置図

急傾斜地の位置 箇所番号 III-070073 箇所名 下方11 所在地 成田市下方

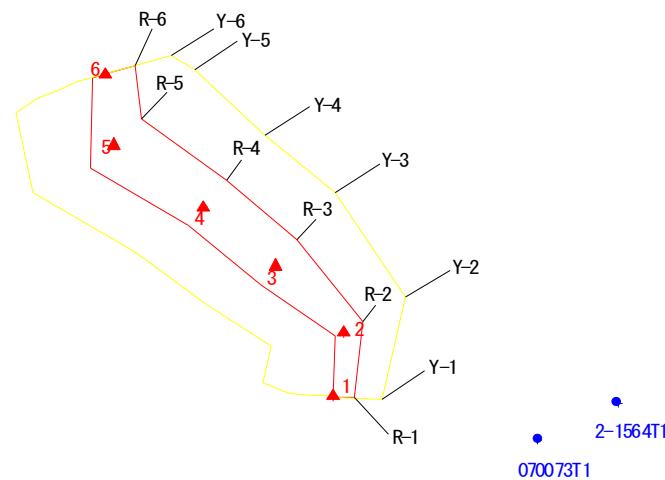
2-1563T1

この図は、1/2500 地形図上で展開した、警戒区域・特別警戒区域について設定(基準)点及び下端(上端)位置の実測(計測)値から、平坦部の範囲について推計(展開)したものである。
