急傾斜地の崩壊区域調書

様式5-4 危害のおそれのある土地の座標点位置図

平成29年度

急傾斜地の位置 箇所番号 III-1102 箇所名 次浦4 所在地 香取郡多古町次浦

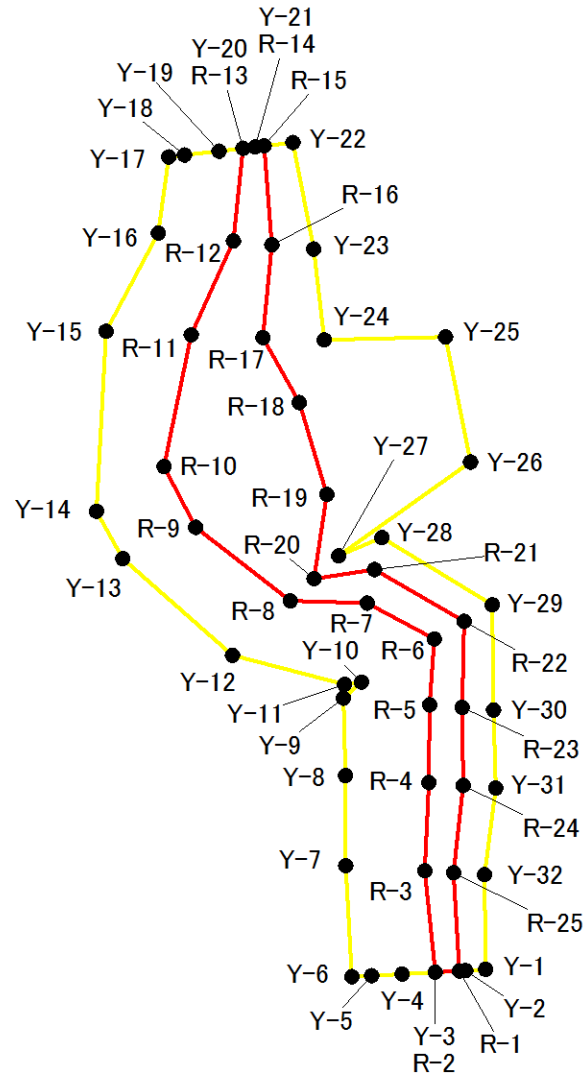
- 危害の恐れのある土地等の端点
- 危害の恐れのある土地の区域
- 著しい危害の恐れのある土地の区域
- Y-1 危害の恐れのある土地 地点記号
- R-1 著しい危害の恐れのある土地 地点記号

地点記号	X(m)	Y(m)	地点記号	X(m)	Y(m)
Y-1	59069.93	-25008.73			
Y-2	59066.01	-25008.95			
Y-3	59059.95	-25009.28			
Y-4	59053.36	-25009.64			
Y-5	59047.31	-25009.98			
Y-6	59043.37	-25010.19			
Y-7	59042.15	-24988.15			
Y-8	59042.07	-24970.19			
Y-9	59041.72	-24954.84			
Y-10	59045.28	-24951.65			
Y-11	59041.91	-24952.08			
Y-12	59019.67	-24946.34			
Y-13	58997.92	-24927.18			
Y-14	58992.70	-24917.78			
Y-15	58994.61	-24882.01			
Y-16	59004.95	-24862.51			
Y-17	59007.06	-24847.37			
Y-18	59010.17	-24847.01			
Y-19	59016.99	-24846.22			
Y-20	59021.75	-24845.66			
Y-21	59024.18	-24845.38			
Y-22	59031.69	-24844.50			
Y-23	59035.79	-24865.70			
Y-24	59037.90	-24883.72			
Y-25	59061.97	-24883.11			
Y-26	59066.91	-24907.95			
Y-27	59040.73	-24926.56			
Y-28	59049.34	-24922.93			
Y-29	59071.28	-24936.29			
Y-30	59071.52	-24957.17			
Y-31	59071.96	-24972.71			
Y-32	59069.69	-24989.91

地点記号	X(m)	Y(m)	地点記号	X(m)	Y(m)
R-1	59064.71	-25009.02			
R-2	59059.95	-25009.28			
R-3	59057.83	-24989.15			
R-4	59058.67	-24971.59			
R-5	59058.82	-24956.17			
R-6	59059.77	-24943.09			
R-7	59046.38	-24935.95			
R-8	59031.15	-24935.56			
R-9	59012.34	-24920.93			
R-10	59006.06	-24908.85			
R-11	59011.51	-24882.68			
R-12	59019.88	-24864.05			
R-13	59021.75	-24845.66			
R-14	59024.18	-24845.38			
R-15	59025.96	-24845.17			
R-16	59027.50	-24864.84			
R-17	59025.70	-24883.24			
R-18	59032.93	-24896.14			
R-19	59038.39	-24914.40			
R-20	59035.88	-24931.12			
R-21	59047.89	-24929.29			
R-22	59065.67	-24939.61			
R-23	59065.28	-24956.68			
R-24	59065.46	-24972.16			
R-25	59063.56	-24989.52
